**HAVACILIK DOSYASI : 3. Havalimanı'nın son hali uçaktan görüntülendi**

**İstanbul 3. Havalimanı'nda yapımı devam eden 2. pistinde uzun süredir yaşanan çökmeler uçaktan görüntülendi. Çökmeler nedeniyle yoğun mesai yaptırılan işçiler ise yaşadıkları mağduriyete isyan ediyor.**

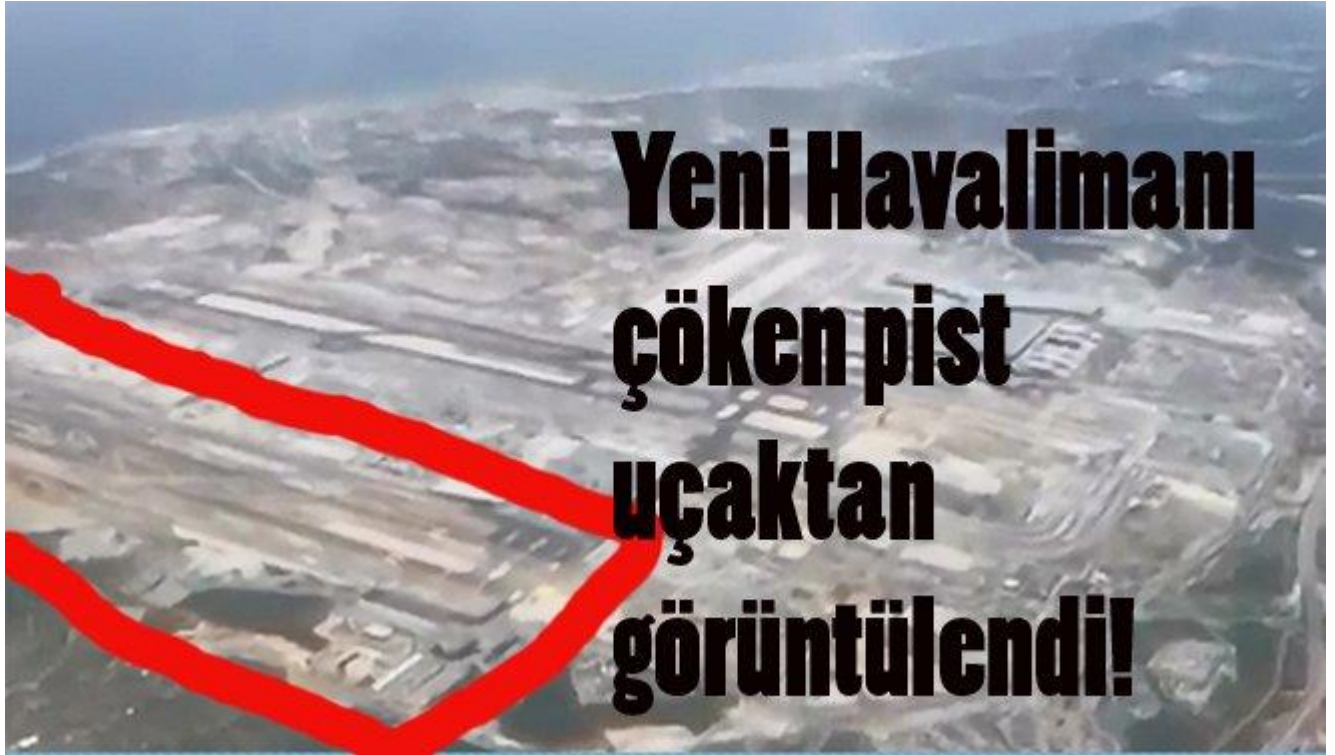
# Yeni havalimanı 2.pist çökmeden önce 28 Nisan 2018

2. pistte yaşanan çökmeler, işçilerin yoğun çalışması sonucu hemen onarılıyor ancak bu kez de pistin başka bir yerinde çökmelerin yaşandığı söyleniyor. İnşaatta çalışan işçilerle yaptığımız konuşmada, sessiz çığlıkların büyük bir öfkeye dönüşmek üzere olduğuna da şahit oluyoruz. Çökmelerin tamir ve onarımı için gece-gündüz çalıştıklarını ve bu yüzden
